5.3. Stan techniczno-użytkowy przedmiotu wyceny

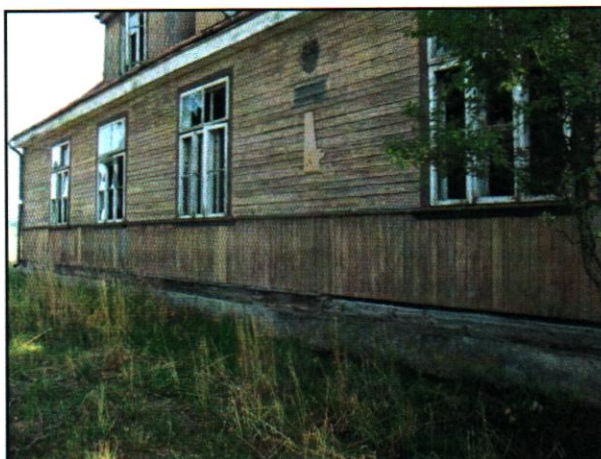
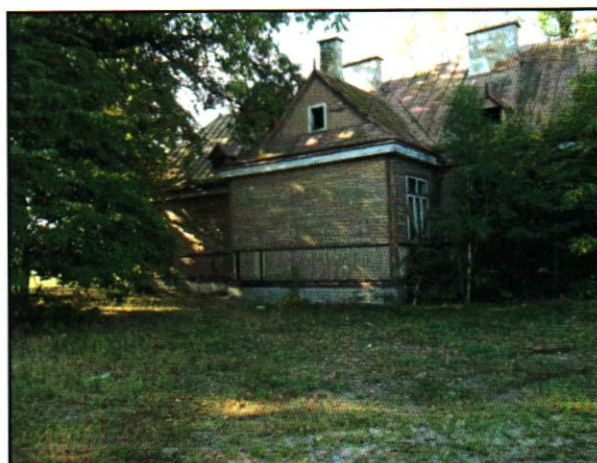
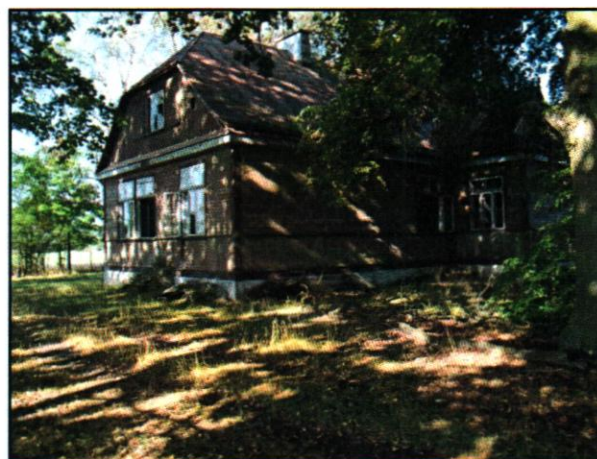
Budynek parterowy, wolnostojący, podpiwniczony, z poddaszem użytkowym, o konstrukcji nośnej nadziemnej drewnianej wykonanej z bali toporowanych.

Dach dwuspadowy o konstrukcji płatwiowo-kleszczowej, pokryty blachą stalową malowaną farbą olejną.

Ściany fundamentowe z kamienia polnego i w części z betonu.

Strop nad częścią podpiwniczoną żelbetowy wylewany. Strop nad parterem i nad poddaszem drewniany belkowy.

Do zasadniczej bryły budynku drewnianego dobudowano ganek - kancelarię. Tynki wewnętrzne cementowo wapienne na dranicach. Stan słaby. Lamperie olejne w pokojach i na korytarzach - łuszczące się. Posadzki drewniane na legarach, malowane farbą olejną - stan dostateczny. Schody zewnętrzne betonowe wylewane z licznymi brakami betonu. Schody wewnętrzne na drugą kondygnację drewniane policzkowe.

Układ konstrukcyjny budynku podłużny, układ funkcjonalny tradycyjny. Brak sieci elektrycznej, kanalizacji i wody. Budynek wyposażony był w instalację elektryczną, ogrzewany piecami fizycznymi (niemal całkowicie rozebranymi). W większości okien szyby wybite, skrzydła otwarte, zniszczone. Budynek nie jest użytkowany, zaniedbany, nie jest zabezpieczony. Stan techniczny konstrukcji budynku dostateczny, stan techniczny wszystkich elementów wykończeniowych zły. W istniejącym stanie technicznym nie kwalifikuje się do użytkowania.

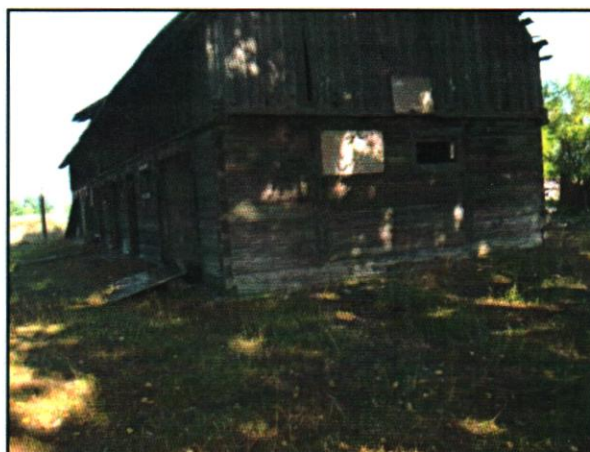
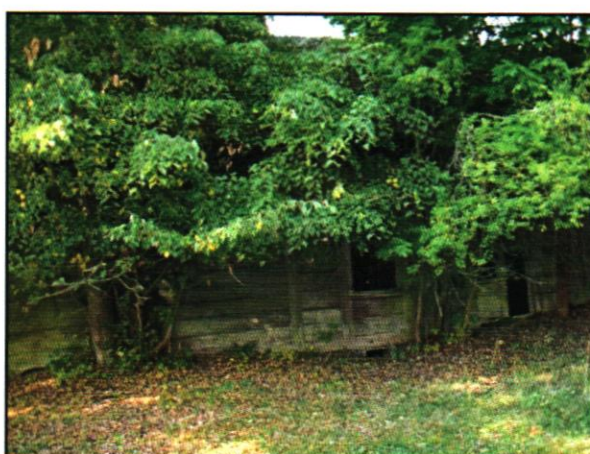
Budynek: parterowy, wolnostojący, bez podpiwniczenia, z poddaszem użytkowym, o konstrukcji nośnej nadziemnej drewnianej i w części murowanej. Fundamenty betonowe i z kamienia polnego. Dach dwuspadowy, o konstrukcji płatwiowokleszczowej, pokryty eternitem i dachówką ceramiczną. Ściany fundamentowe z kamienia polnego i w części z betonu. Strop nad parterem - drewniany belkowy. Tynki wewnętrzne cementowo wapienne na dranicach -stan zły. Stan techniczny konstrukcji budynku określam jako dostateczny, natomiast stan elementów

wykończeniowych jako zły. Budynek nie jest użytkowany, zdewastowany. W stanie istniejącym nie kwalifikuje się do użytkowania, kwalifikuje się do rozbiórki.

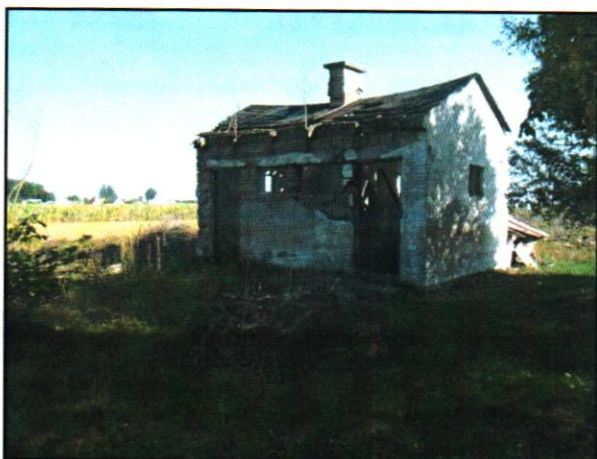
Budynek o konstrukcji nośnej nadziemnej murowanej z bloczków betonowych, fundamenty betonowe i z kamienia. Budynek parterowy, z dachem dwuspadowym, o konstrukcji płatwiowej, pokryty papą. Ściany fundamentowe z kamienia polnego i w części z betonu. Budynek nie jest użytkowany.

Tynki wewnętrzne cementowo wapienne, tynk zewnętrzny, pokrycie budynku wraz z elementami więźby dachowej, stolarka otworowa - całkowicie zniszczone. Stan techniczny budynku określam jako zły, kwalifikujący go do rozbiórki.

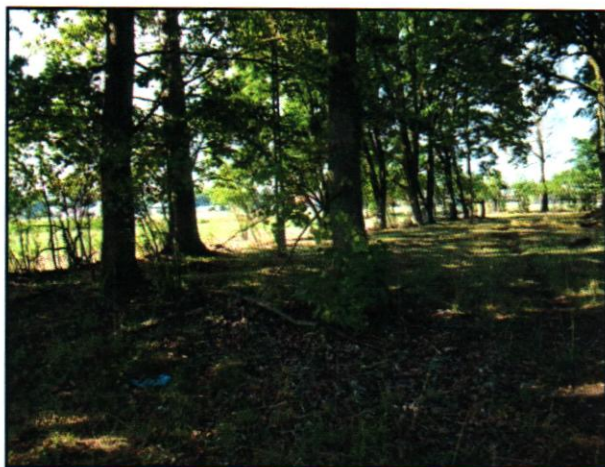
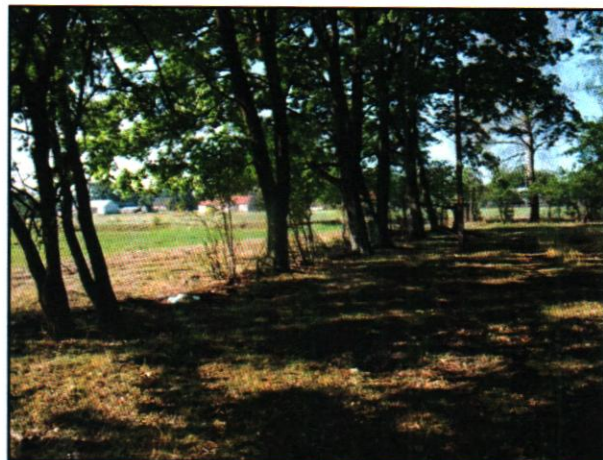
Widok zagospodarowania terenu

Nadto elementami składowymi działki- nie podlegającymi wycenie (zniszczone pow. 90%) są:

- fragmentaryczne ogrodzenie działki- siatka stalowa naciągająca na słupkach stalowych osadzonych w betonowym cokole,
- studnia kopana, z kręgów betonowych $\phi 120$ cm, głębokości ok. 10m,
- szambo zewnętrzne przy budynku ubikacji, oraz
- drzewa liściaste pojedyncze rosnące wzdłuż ogrodzenia i między zabudową.
